## Vauriokartoitus

Kohde:	Asuinrivitalohuoneiston kylpyhuoneen lattia-pinta	
	Kohteen osoite:	Mäntymäentie 12 D 12, 71800 Siilinjärvi	
	Tarkastusalue:	Huoneiston D 12 lattiapinta	
	Asunto-osake-yhtiö:	Asunto Oy Siilinjärven Mäntymäentie 12	
Kartoituksen syy/ tarkoitus:	Huoneiston 12 kylpyhuoneen lattian muovimatossa havaitut vauriot		
Vaurioajankohta:	Pidempiaikainen vaurio	Ilmoitettu rakennusvuosi:	1992
Kartoitusajankohta:	18.11.2020	Rakennustyyppi:	Asuinrivitalo
Otetut näytteet:	-	Mahdolliset jatkokartoitukset:	
Kartoittaja(t):	Antti Savinainen (Talovalvonta Savinainen)		
Paikalla olleet:	Mira Väänänen (huoneiston D 12 asukas), Antti Savinainen (tarkastaja)

### 1.1 Havainnot 18.11.2020

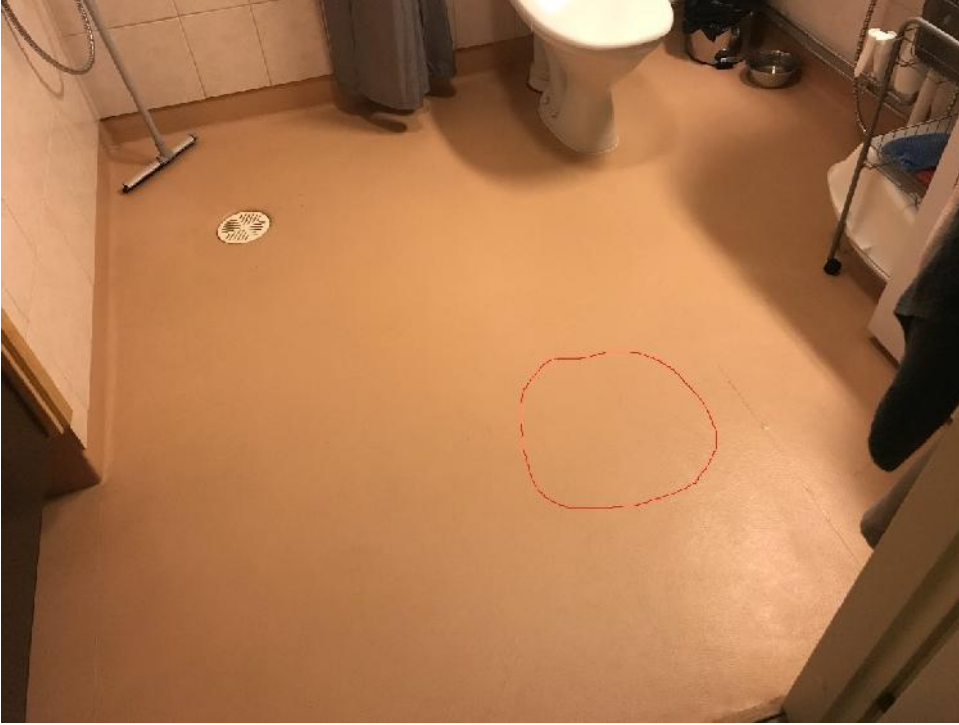
Tarkastuksessa havaittiin, että kylpyhuoneen lattiapinnan muovimatto on lattiakaivon ympäriltä irti alustastaan noin 0,5 m<sup>2</sup> alalta. Tuon aikakauden muovimatto on ikäiselleen muovimatolle tyyppillisesti kutistunut, mikä on todettavissa seinänurkissa lattiamaton ”pyöristymisenä”, sekä kahden muovimaton muovihitsaussauman ratkeamisena. Koska lattiapinnan muovimatto on alustasta irronneelta alueelta ehjä, ei koholla olevia kosteusarvoja ko. alueelta havaittu.

Vaurioalue kylpyhuoneen lattiapinnassa, jossa muovimatto on irti alustastaan

Tarkastuksessa tehtyjen havaintojen perusteella Lattian muovimaton irtoaminen alustastaan johtuu muovimaton teknisen käyttöiän ylitymisestä eikä esim. maakosteudella ole vaikutusta lattiapinnon vaurioon.

Huoneiston D 12 lattian pintaremontointi suositellaan suoritettavaksi jo lähitulevaisuudessa max. 3 kk tarkastuksesta.

Lattian muovimatto on mahdollista korvata uudella, joskin nykyaikaisen vedeneristyksen ja laatoituksen asentaminen on suositeltavaa. Korjaustyö tulee suorittaa hyvän rakennustavan ja rakentamismääräysten mukaisesti, jossa työtä tulee valvoa riittävällä tarkkuudella mm. vedeneristeiden asennustyön osalta.

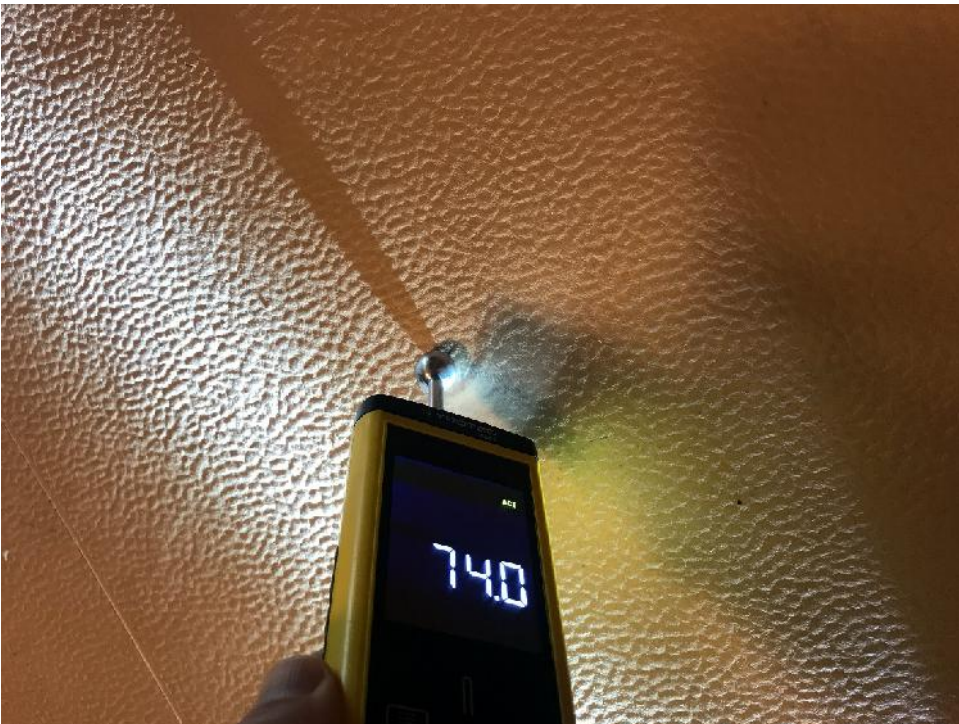
Tarkastushetkellä lattiapinnasta ei pintakosteudentunnistimella havaittu koholla olevia kosteusarvoja.

Koska lattiapinnan muovimatto on alustasta irronneelta alueelta ehjä, ei alueelta havaittu koholla olevia kosteusarvoja

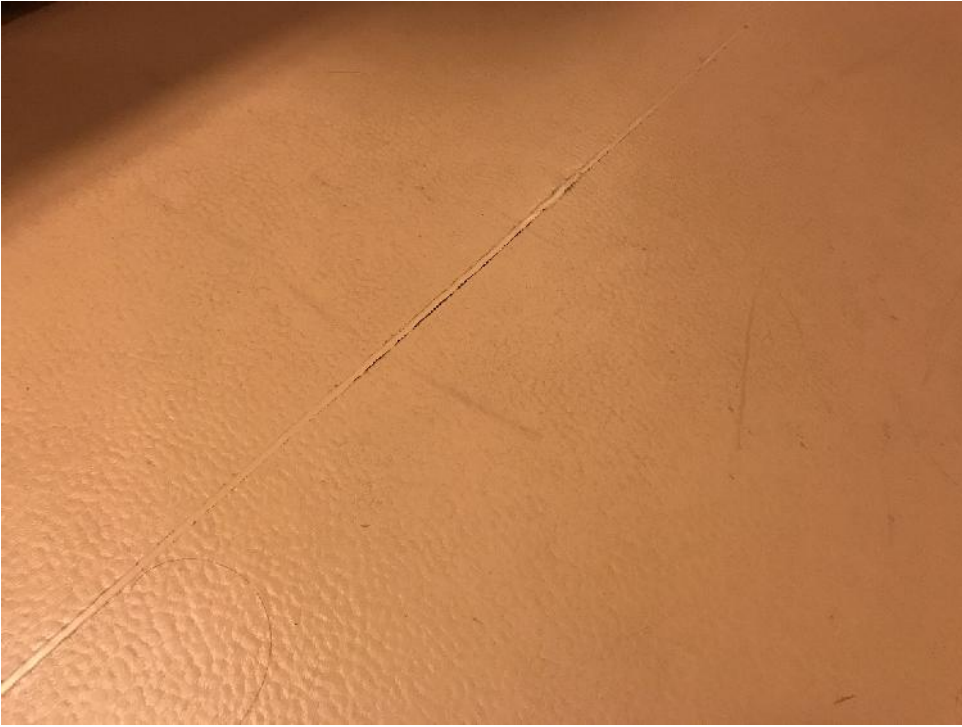
Epätiivis muovimaton sauma ei sijaitse suihkun vedenkäyttöalueella ja myöskään epätiivisiin sauman alalta ei koholla olevia kosteusarvoja havaittu.

Muovimaton kutistumisesta johtuva epätiivis hitsausseama

Koska epätiivis muovimaton hitsausseama ei sijaitse suihkun vedenkäyttöalueella, on kylpyhuoneen käyttöä mahdollista jatkaa max. 3 kk tarkastuksesta. Vedenkäyttöä lattiapinnalla tulee välttää suihkun käyttöalueen ulkopuolella (esim. kylpyhuoneen lattiapinnan pesu). Suositeltavaa olisi tiivistää epätiivis hitsausseama väliaikaisesti esim. saniteettisilikonilla, mikäli korjaustyö ajoittuu lähelle suositellun korjausajan takarajaa.

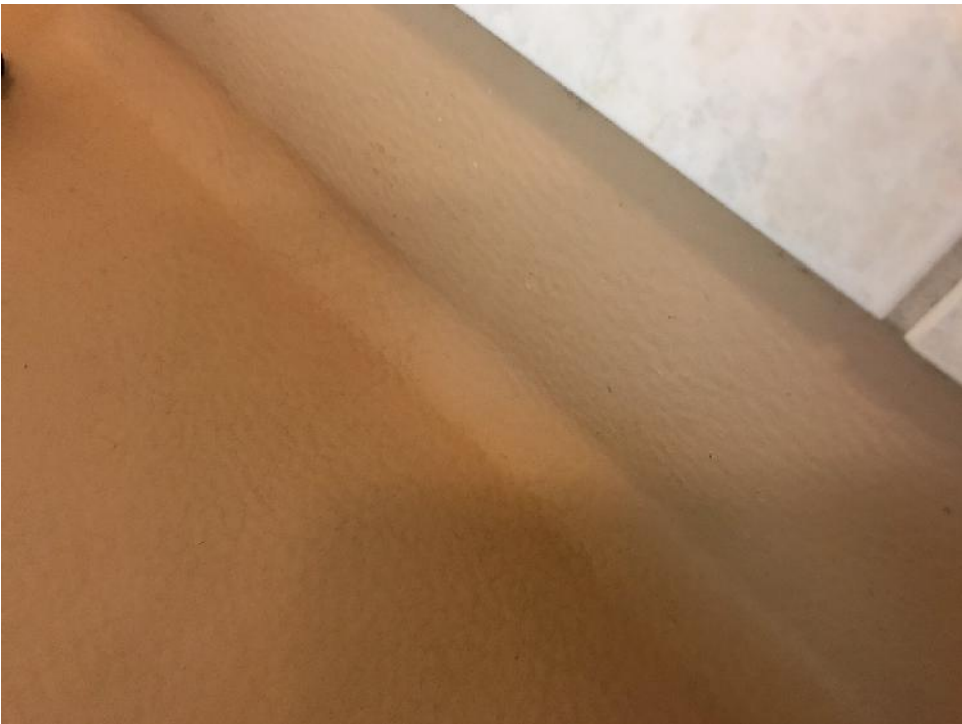
Muovimaton kutistumisesta johtuvaa seinänurkkien "pyöristymistä"

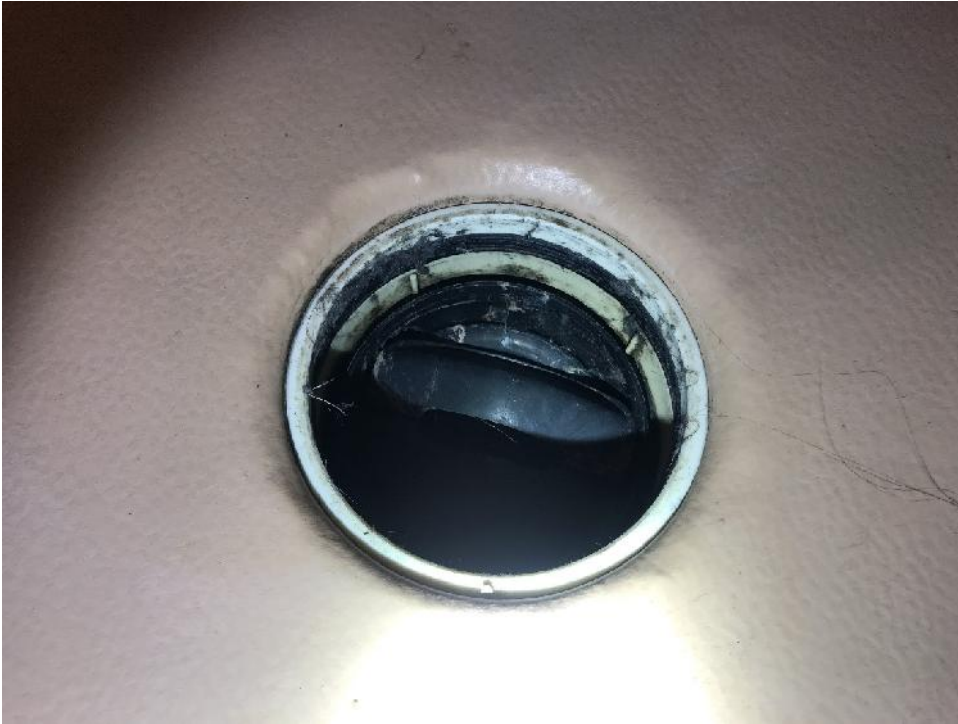
Lattian muovimaton liittymisessä lattiakaivoon ei tarkastushetkellä havaittu välittömästi korjausta vaativia puut-teita ja mm. kiristysrenkaan todettiin olevan riittävästi kiinni.

Lattian muovimaton liittymisessä lattiakaivoon ei tarkastushetkellä havaittu välittömästi korjausta vaativia puutteita ja mm. kiristysrenkaan todettiin olevan riittävästi kiinni
